# **ESTUDIO DE INTEGRACIÓN PAISAJÍSTICA VIVIENDA UNIFAMILIAR EXISTENTE EN SUELO NO URBANIZABLE.**

PD BENITUBA 64, Suelo Polígono 24 - Parcela 64.  
03780 PEGO (Alicante)

**PROPIEDAD:  
CARLOS PASCUAL FELIU SENDRA**

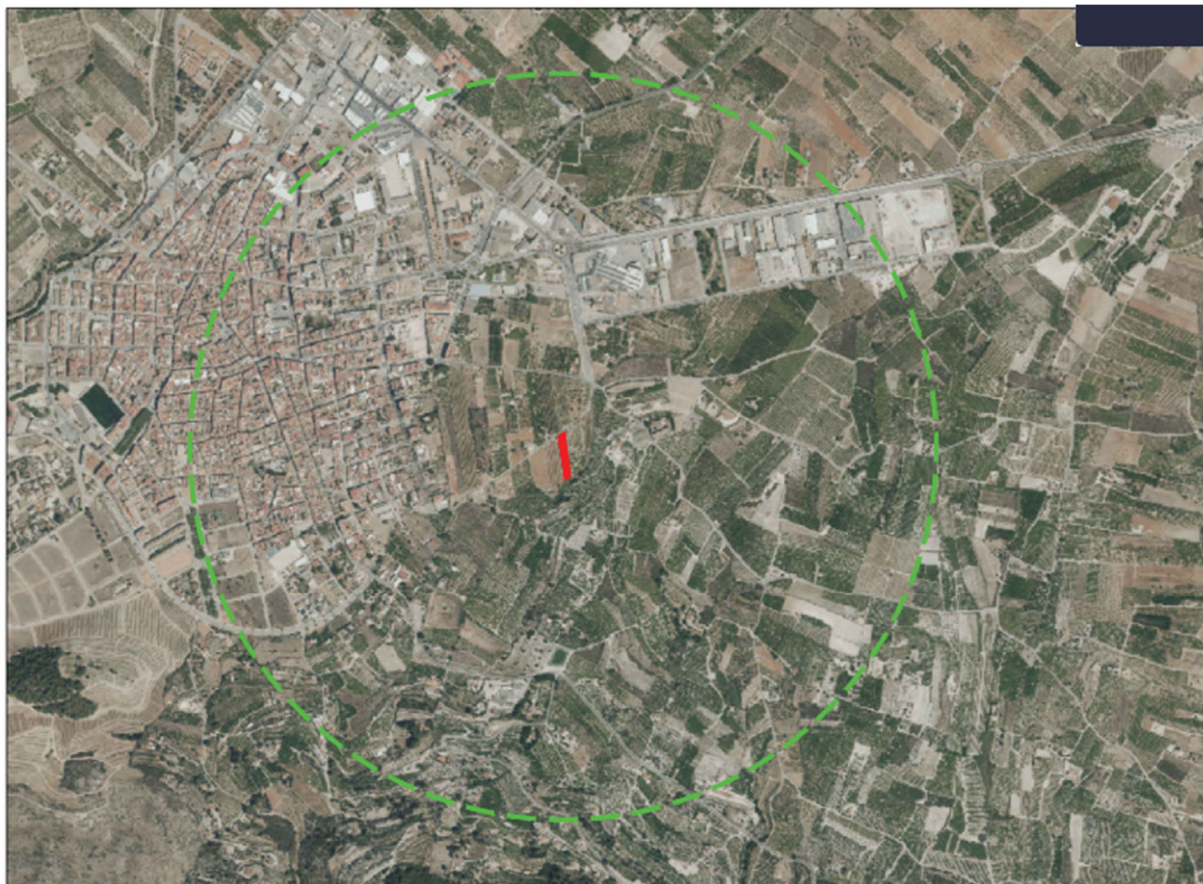
*Ilustración 1: Plano de situación de la parcela*

La parcela objeto de estudio se localiza en la Partida Benituba, término municipal de Pego (Alicante), en un ámbito rural de transición entre el núcleo urbano y las áreas de cultivo tradicionales. El plano de situación incorporado permite identificar su relación con el casco urbano de Pego, el sistema viario rural y el paisaje agrícola circundante, así como su inserción en el contexto territorial inmediato.

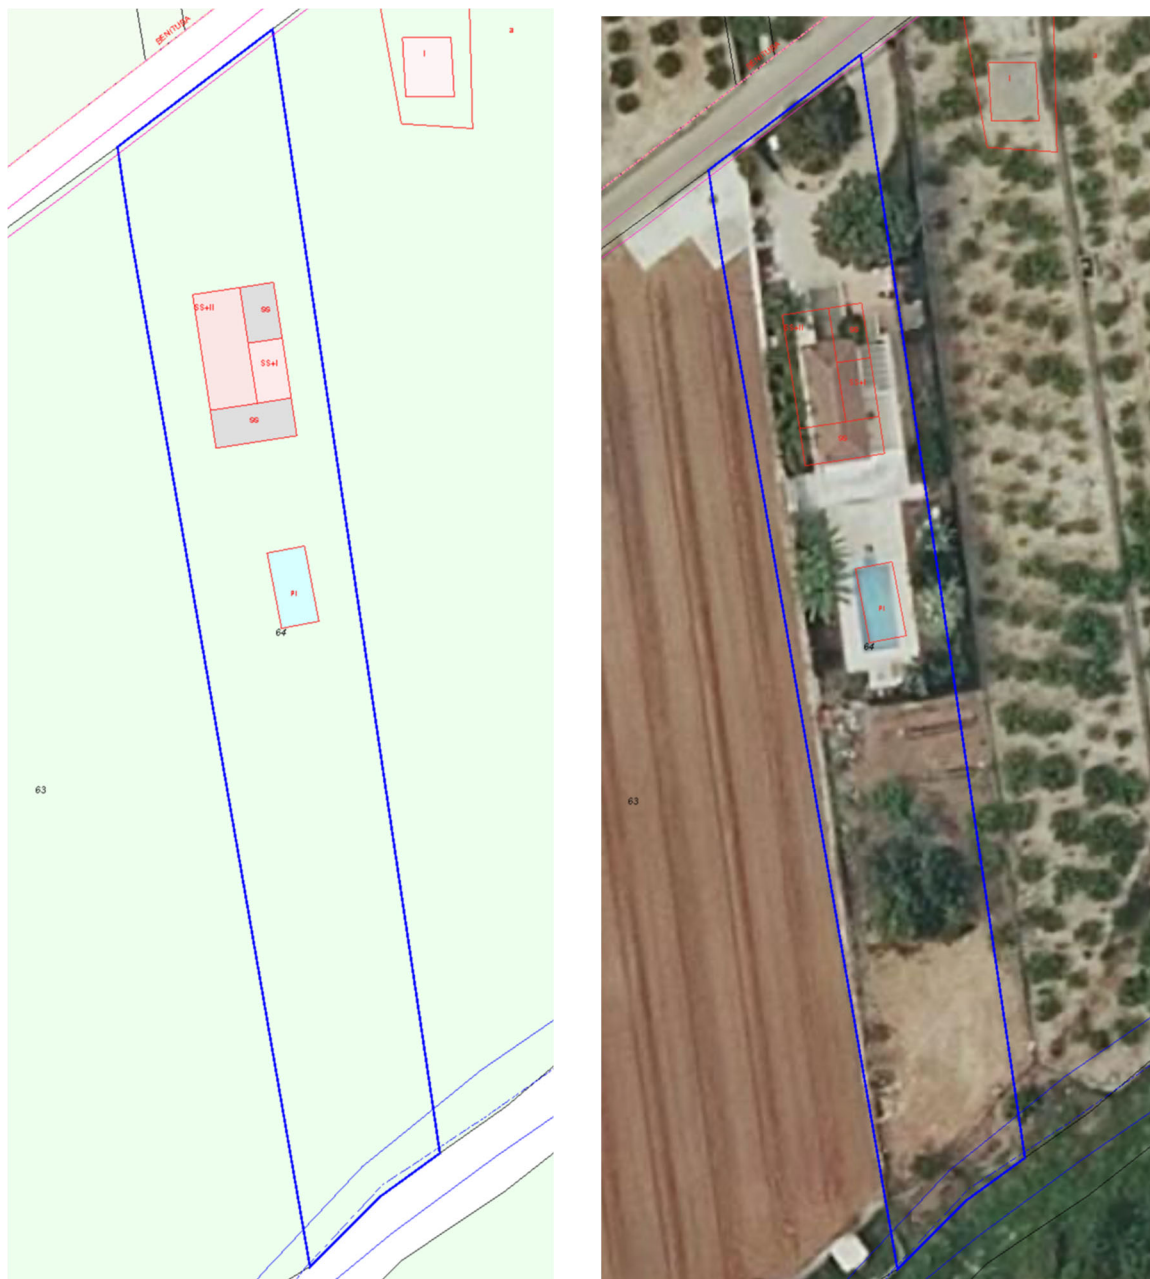
Ilustración 2: Planimetría y ortofoto superpuesta de la parcela y las construcciones

Para la justificación de la situación actual y de la ordenación de la parcela, se ha empleado la superposición de la cartografía catastral vectorial y la Ortofoto de Máxima Actualidad, 2025 (PNOA), ambas tomadas de la Sede electrónica del Catastro.

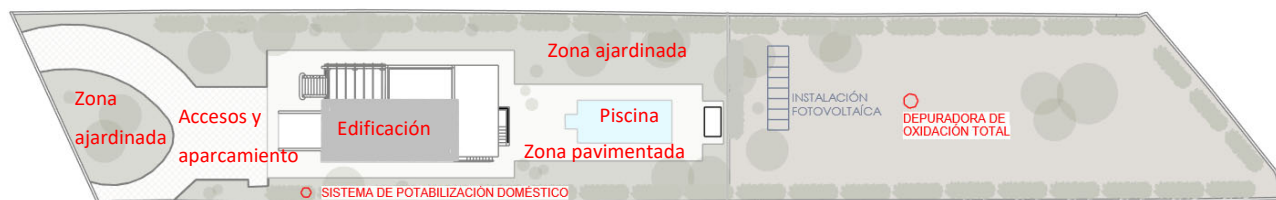
*Ilustración 5: Planta de urbanización*

La disposición general de la parcela responde a una organización compacta y ordenada, concentrando la edificación y las superficies pavimentadas en la zona inicial de la parcela, en continuidad con el vial de acceso, lo que permite liberar el resto del ámbito y evitar la dispersión de elementos constructivos. La configuración actual se corresponde con la implantación original de la edificación, no planteándose en el presente proyecto incremento de volumen construido ni de superficies pavimentadas, conservándose íntegramente su disposición y características.

La mayor parte de la parcela se mantiene como superficie libre, con presencia de zonas ajardinadas y suelo no edificado, lo que favorece la permeabilidad del terreno y la continuidad con el entorno rural. Esta disposición, con la edificación concentrada en el frente de parcela y amplias superficies libres en su parte posterior, contribuye a reducir su incidencia visual y a reforzar su adecuada integración en el paisaje circundante, sin generar alteraciones significativas en la estructura territorial existente.

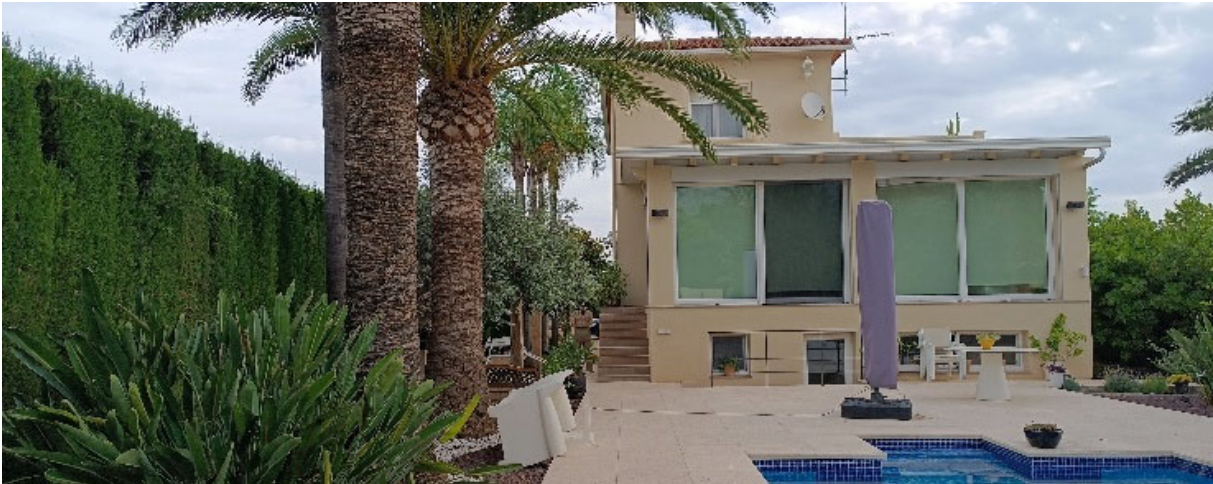
*Ilustración 7: Fachada trasera vivienda unifamiliar*

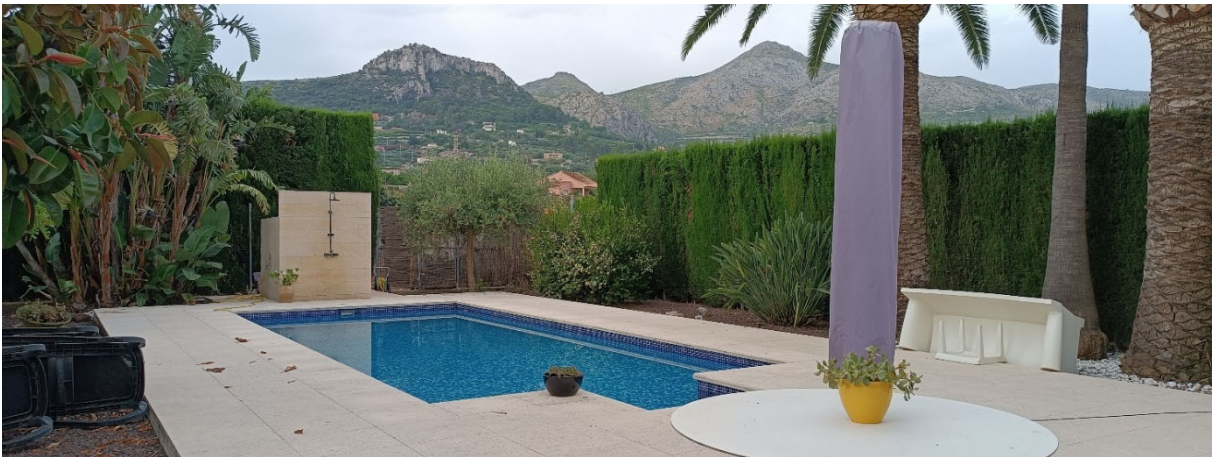
*Ilustración 8: Piscina y ducha*

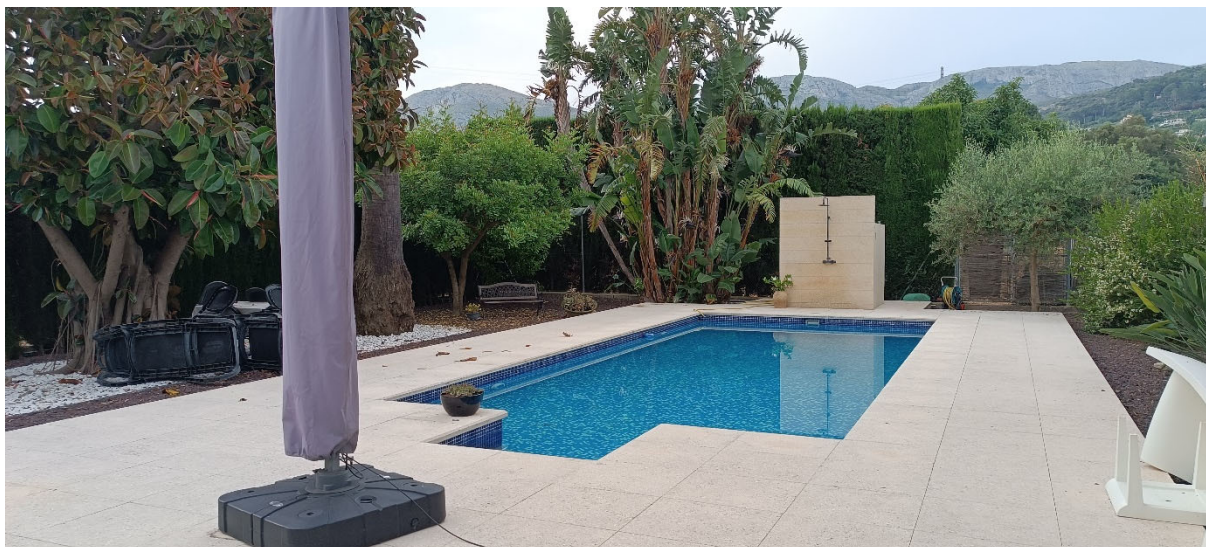
*Ilustración 10: Zona pavimentada de piscina*

En términos de superficie, las zonas pavimentadas exteriores ascienden a 251,14 m<sup>2</sup>, correspondientes al entorno de la piscina, terrazas y laterales de la edificación. La piscina exterior ocupa una superficie adicional de 38,47 m<sup>2</sup>, integrada funcionalmente en el ámbito residencial exterior, aunque diferenciada de la superficie pavimentada.

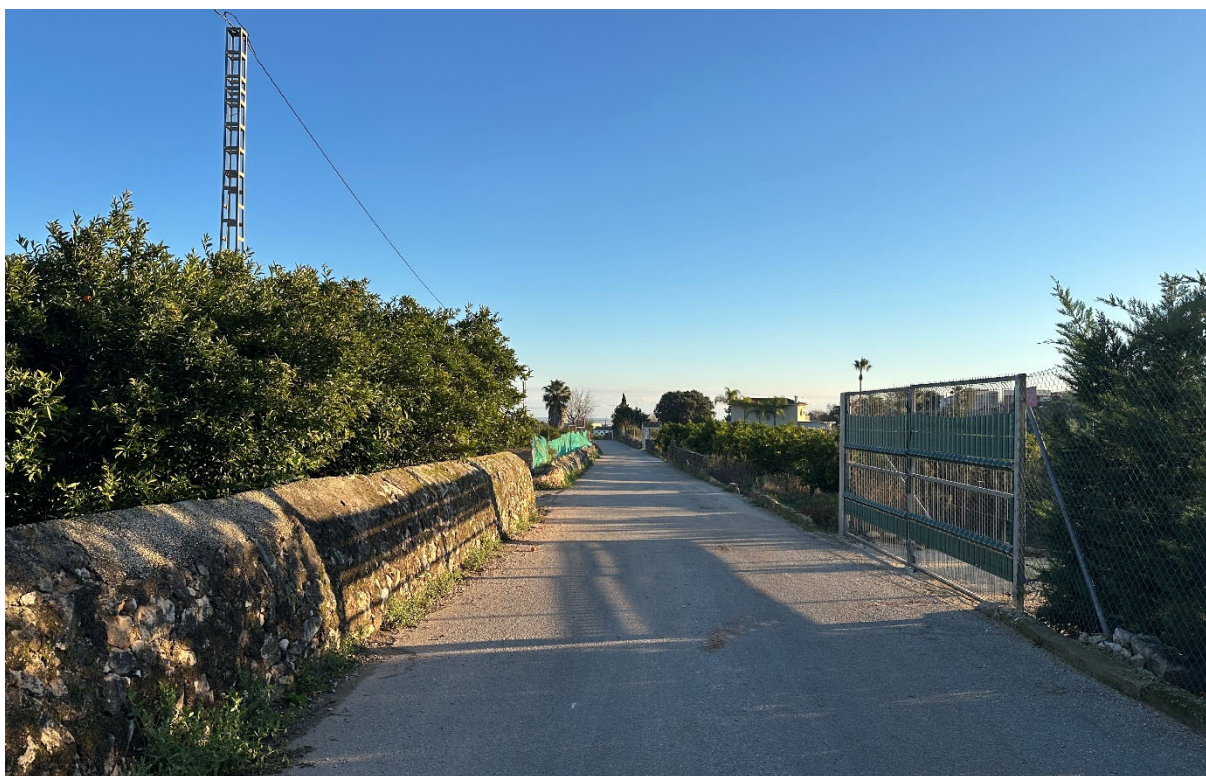
*Ilustración 11: Camino de Benituba y acceso a la parcela*

Desde este ámbito se produce la mayor parte de las visuales hacia la parcela, permitiendo evaluar el grado de integración de la edificación en el paisaje circundante. Las imágenes que se muestran a continuación recogen dichas vistas, tanto desde el acceso como desde el entorno próximo, evidenciando la relación de la edificación con los elementos existentes (cerramientos, vegetación y topografía).

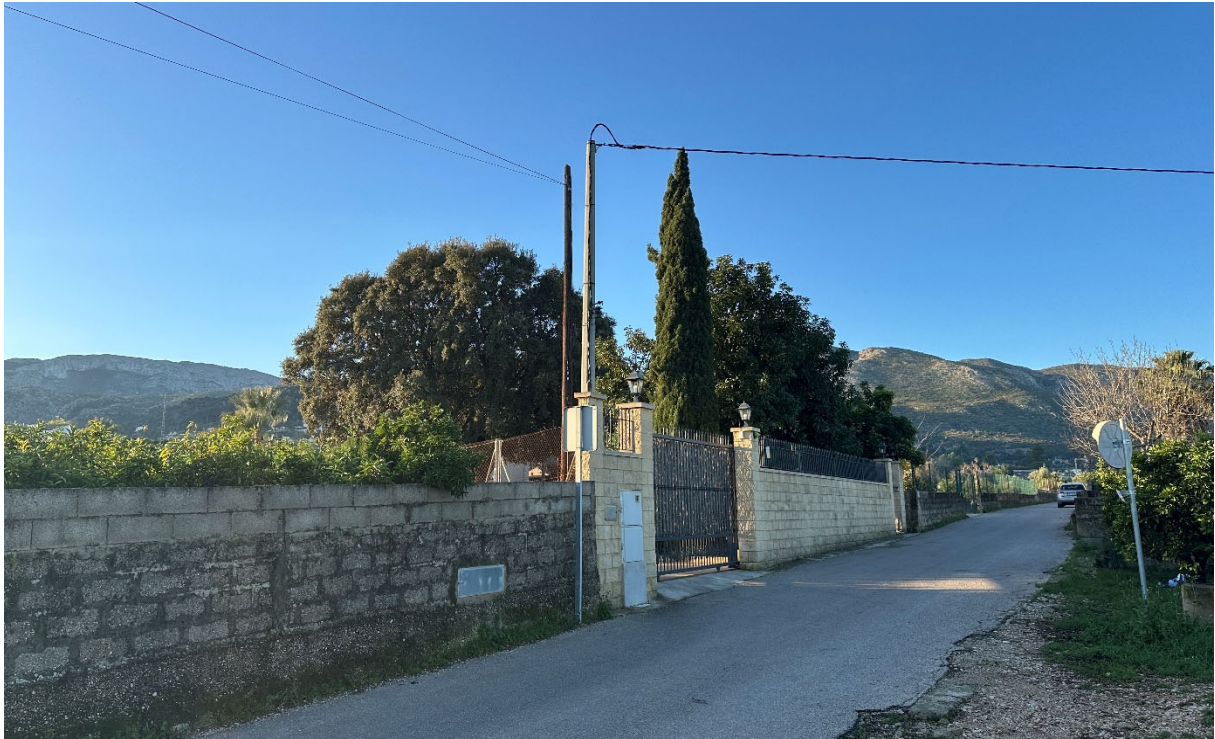
*Ilustración 12: Vista de la vivienda desde la entrada*

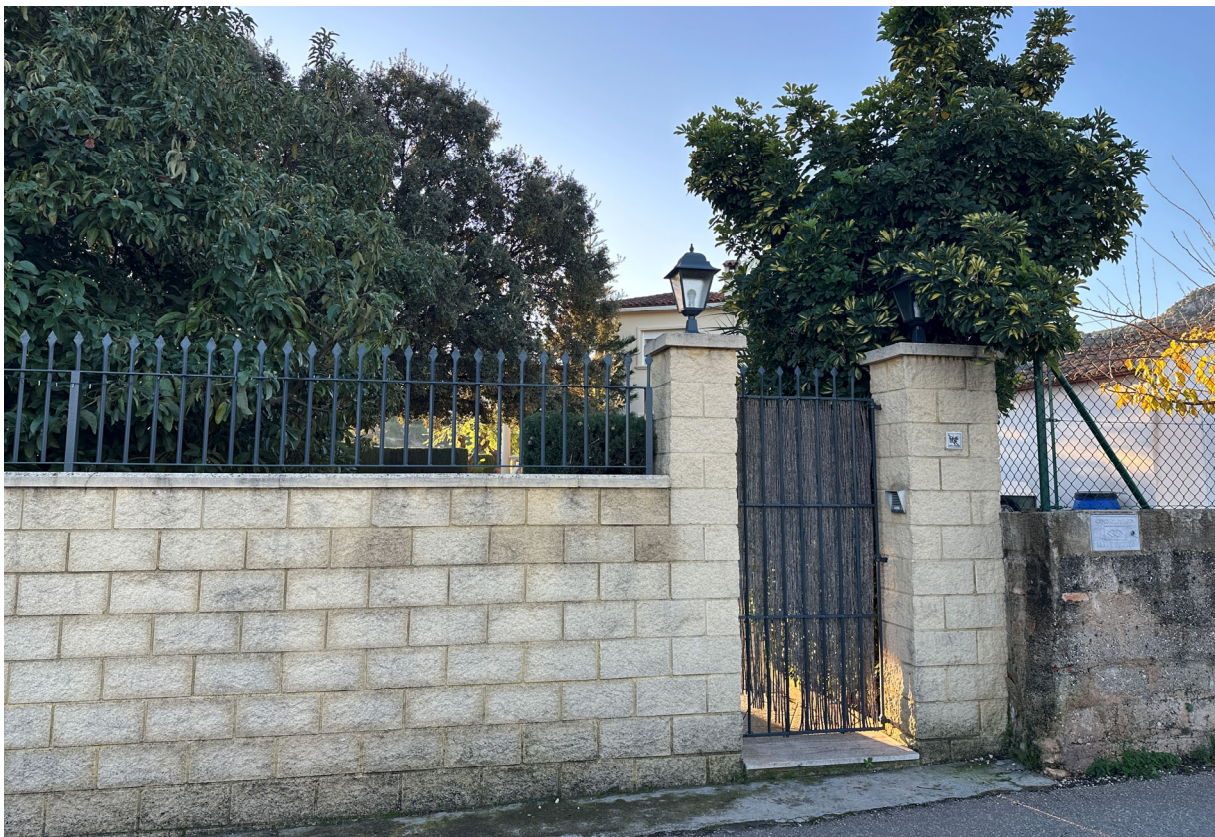
*Ilustración 13: Vista del acceso a la vivienda desde la calle*

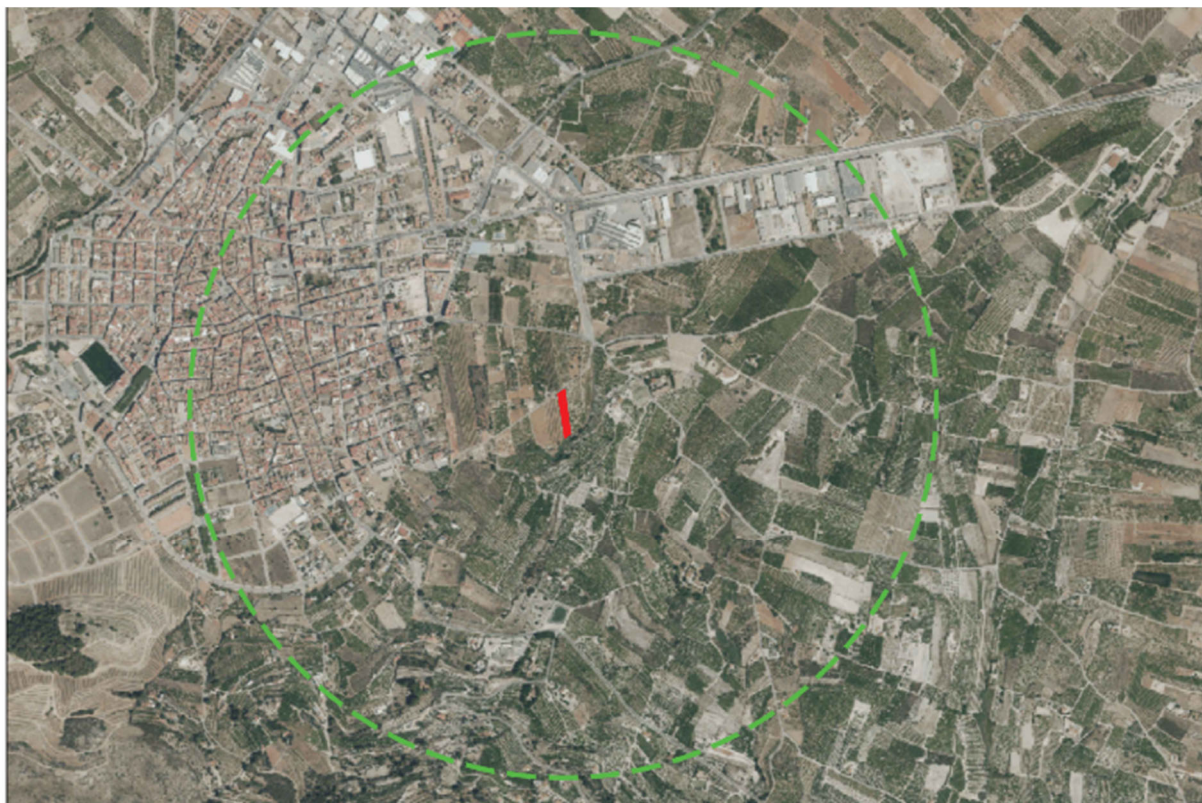
Ilustración 14: Cuenca visual: Distancia de 1000m desde el centro de la parcela de estudio

La cuenca visual de la actuación se ha delimitado mediante inspección visual "in situ" y se representa gráficamente mediante un plano (ilustración 4) con un radio aproximado de 1.000 m. desde el centro de la parcela. Se han identificado cinco puntos de observación (ilustración 5) desde los que resulta pertinente analizar la percepción visual de la edificación, principalmente asociados al camino rural de Benituba y a parcelas agrícolas próximas (ilustraciones 6-10).

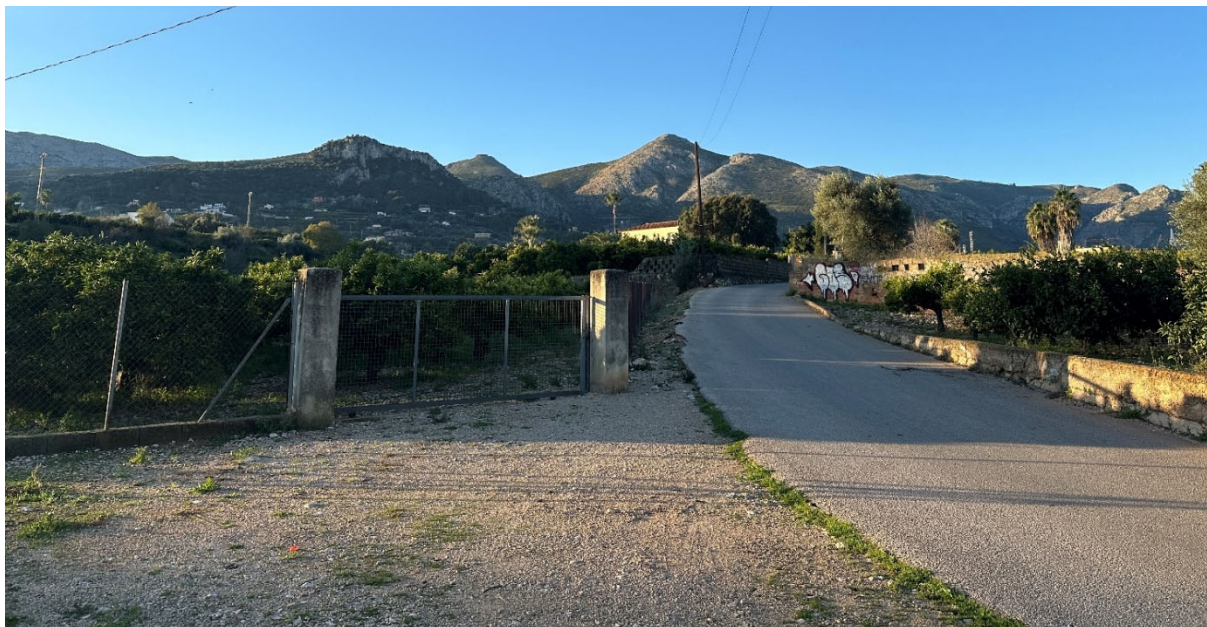
PUNTO N.º 1

*Ilustración 16: Visuales de la parcela y edificación desde el punto de observación N.º 1 (C. de Benituba dirección este)*

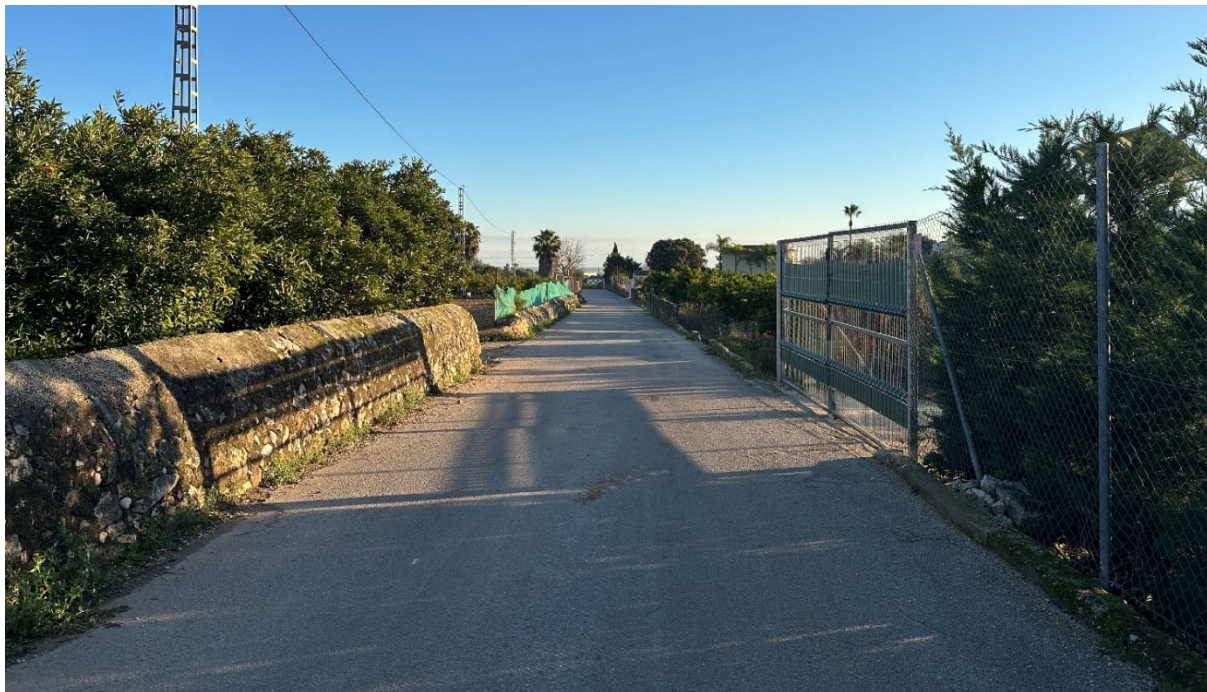
PUNTO N.º 2

*Ilustración 17: Visuales de la parcela y edificación desde el punto de observación n.º 2 (Camino de Benituba dirección oeste)*

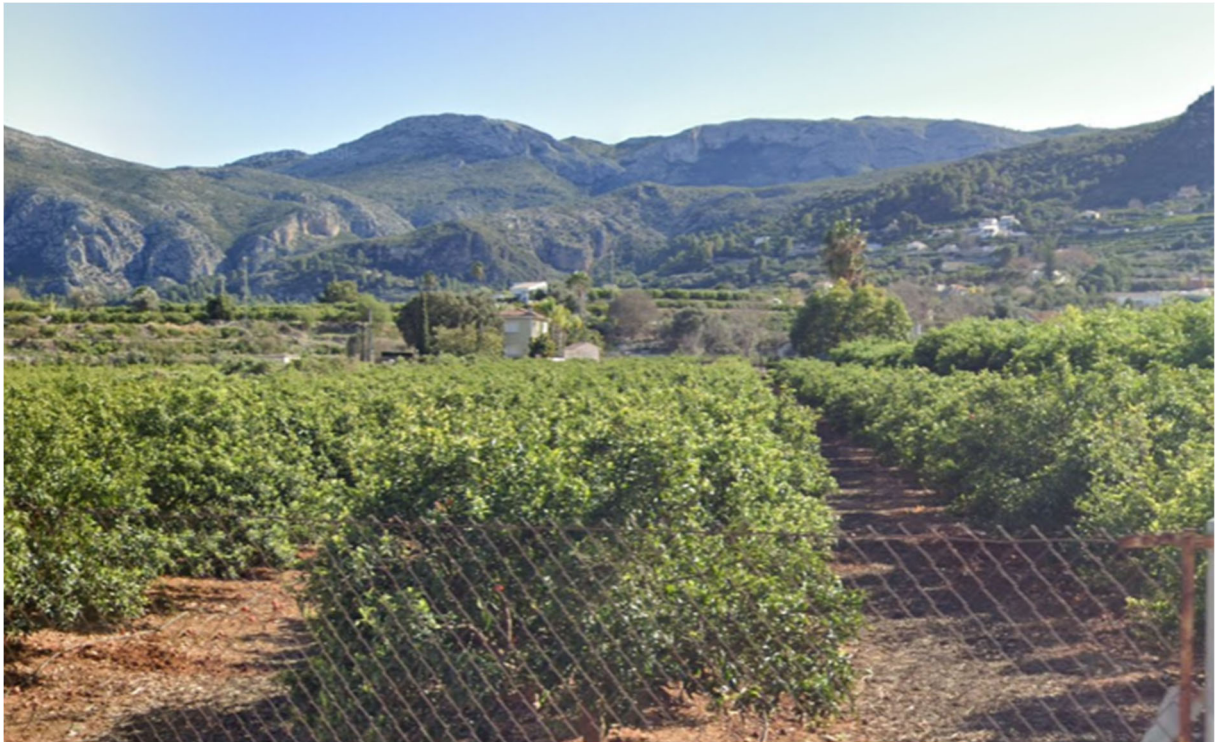
PUNTO N.º 3

*Ilustración 18: Visuales de la parcela y edificación desde el punto de observación n.º 3 (Camí de Sant Antoni)*

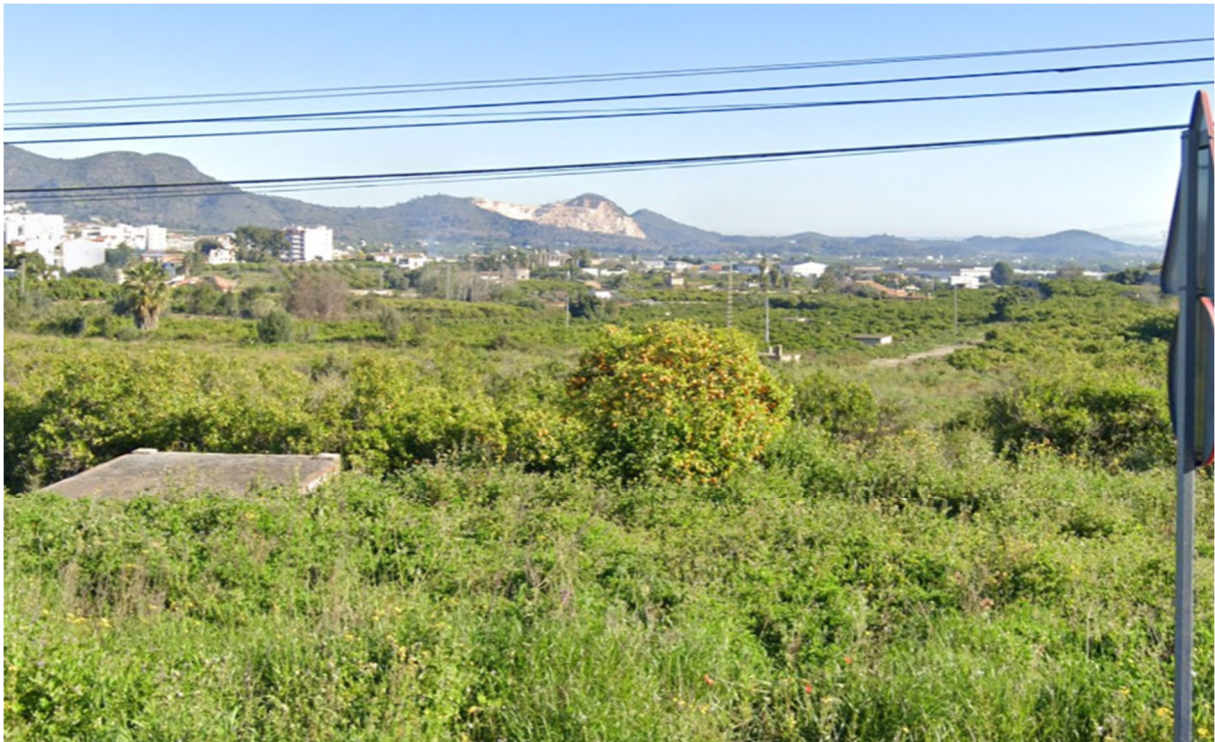
PUNTO N.º 4

*Ilustración 19: Visuales desde el punto n.º 4 hacia la parcela*

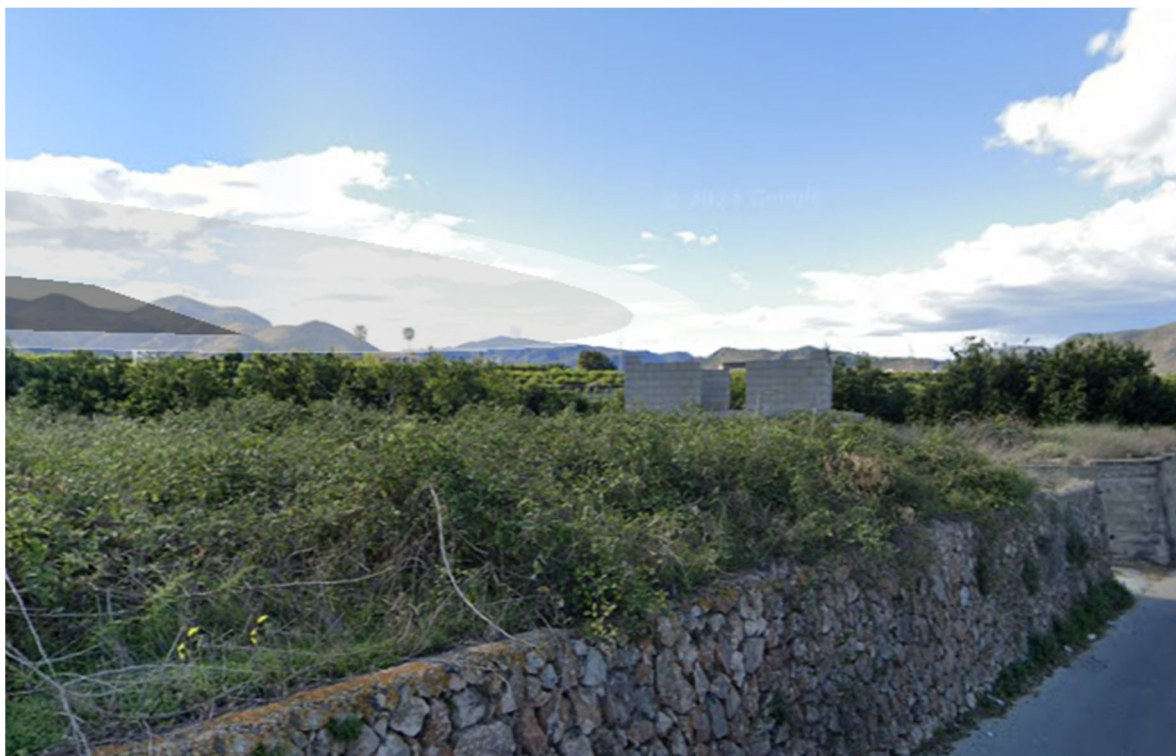
PUNTO N.º 5

*Ilustración 20: Visuales desde el camino de Benixat. La parcela y la edificación no se visualizan.*

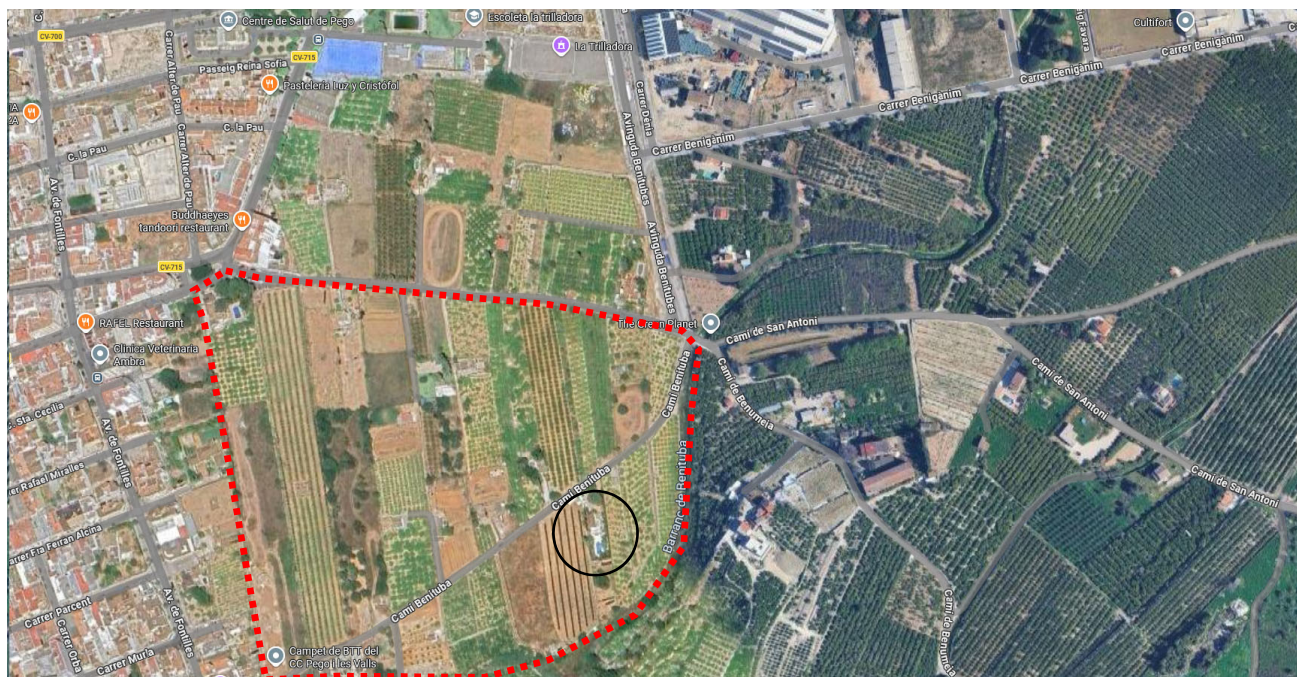
Ilustración 21: Unidad de paisaje considerada

A efectos del presente Estudio de Integración Paisajística, se delimita la unidad de paisaje en la que se integra la parcela como un ámbito agrícola de regadío de carácter periurbano, caracterizado por la homogeneidad del parcelario, la red de caminos rurales y la presencia de edificaciones aisladas.

La delimitación de dicha unidad de paisaje se ha realizado atendiendo a criterios de coherencia morfológica, funcional y visual del territorio, incluyendo la parcela objeto de estudio y su entorno inmediato perceptible, coincidente con la cuenca visual definida.

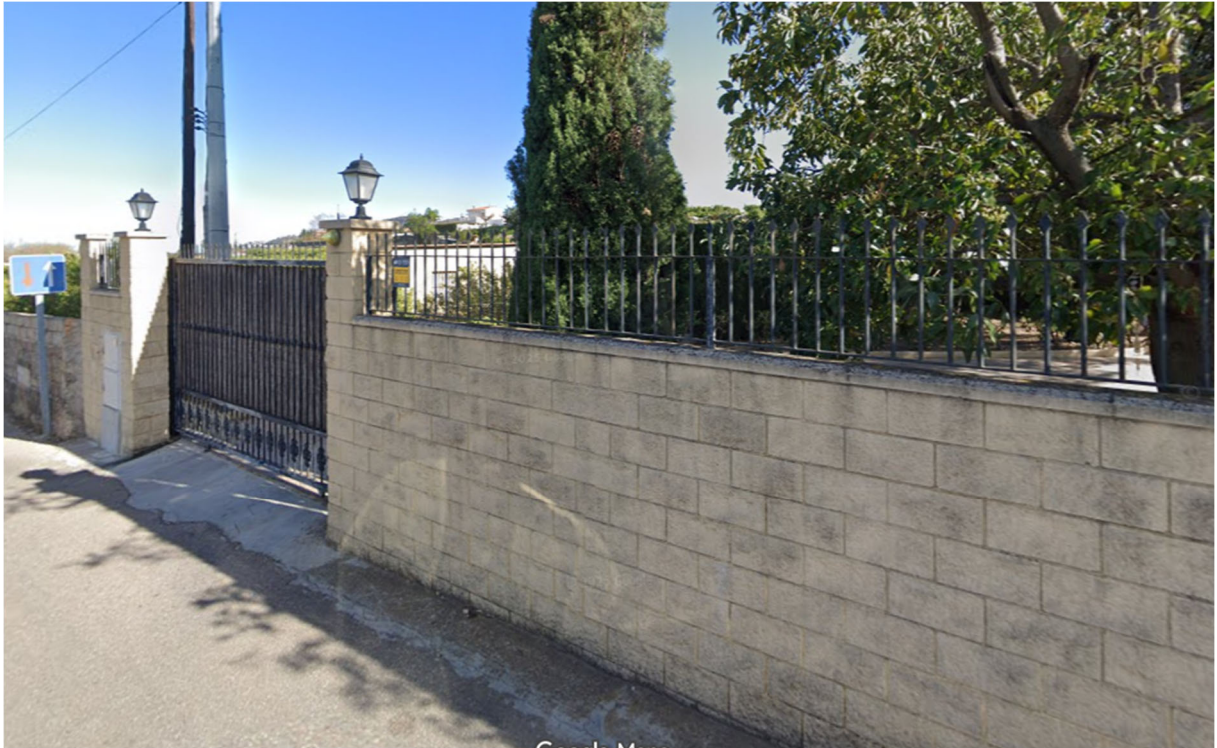
*Ilustración 22: Vallado y acceso rodado a la parcela*

- Vallas Agrícolas: Las parcelas colindantes están delimitadas por vallas metálicas de simple torsión, caracterizadas por su permeabilidad visual.
- Cerramientos Perimetrales de Viviendas: Las fincas con construcciones residenciales utilizan cerramientos opacos de bloque de hormigón o mampostería revocada y muros tradicionales que buscan la privacidad visual y la seguridad.
